S.A.T.E.S.E.
SERVICE d'ASSISTANCE TECHNIQUE aux EXPLOITANTS
de STATIONS d'ÉPURATION

**BILAN DE FONCTIONNEMENT 2022
DE LA STATION D'ÉPURATION DE :
GAUVILLE (036118401000)**

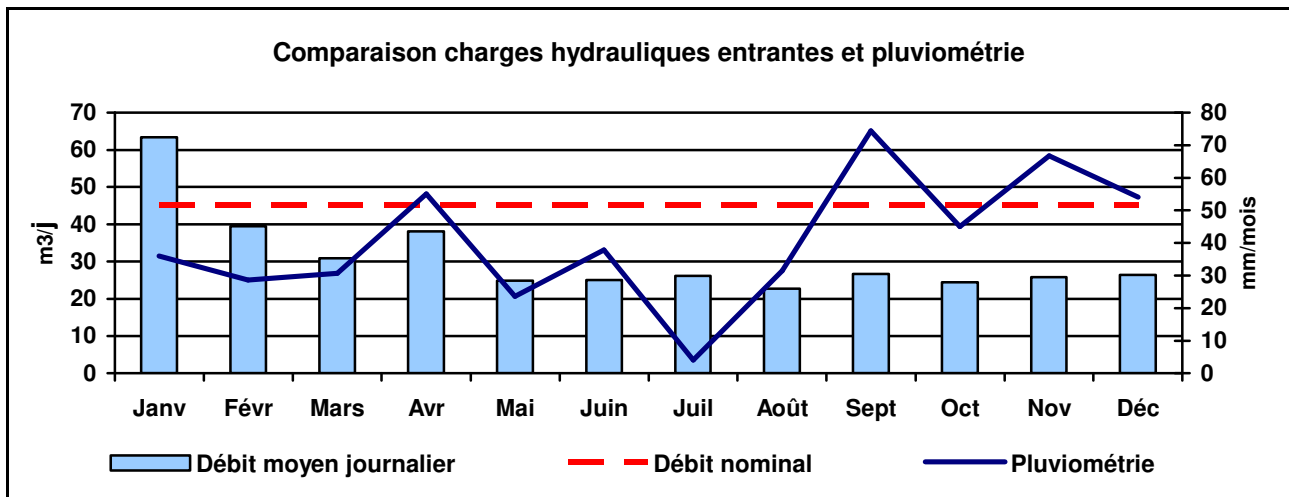
6. Charges hydrauliques station - Mensuel

Le débit moyen mensuel estimé à partir des temps de fonctionnement du poste station est de 31 m³/j, soit 69 % du débit nominal, pour un débit sanitaire estimé de 18 m³/j.

Les volumes collectés en début d'année sont plus élevés et semblent induire la collecte d'eaux parasites, principalement de nappe (hiver 2021/2022 uniquement car sécheresse importante et absence de nappe haute en 2022) mais également météorique (avril).

La courbe des débits estimés ne semble pas montrer de valeurs anormalement élevées liées à des dysfonctionnements du poste.

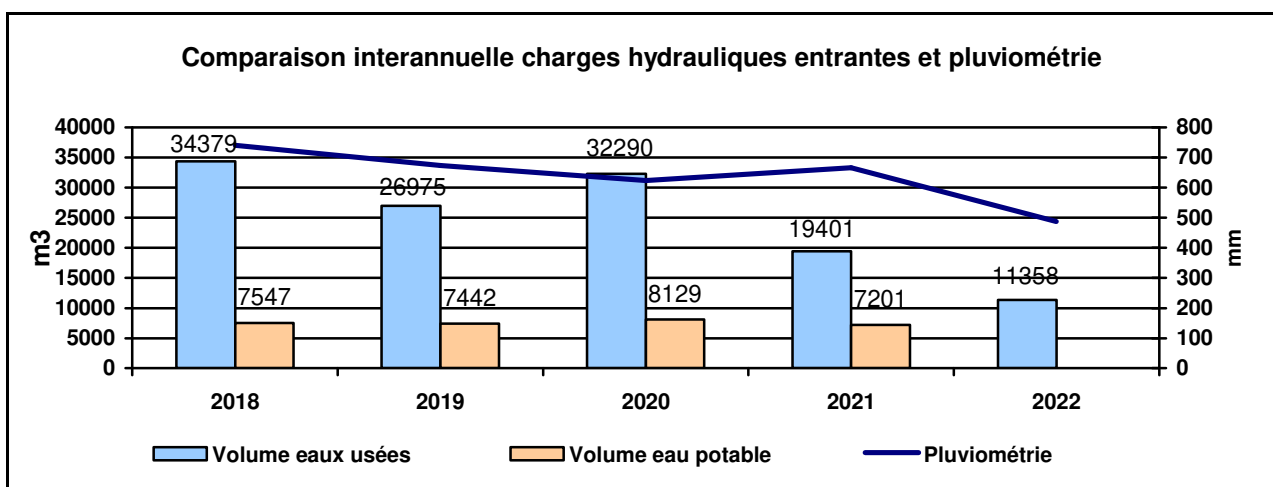
7. Charges hydrauliques station - Annuel

Les volumes plus élevés observés les années précédentes, et notamment en 2018, 2019 et 2020, sont principalement liés à des dysfonctionnements du poste principal (temps de fonctionnement anormalement élevés). Il avait également été observé une incidence de la pluviométrie et des nappes sur le volume entrant.

Pour 2022, on observe une baisse significative des volumes entrants, probablement due à l'importante sécheresse et absence de nappe haute fin 2022 ainsi, à priori, qu'à la diminution voire l'absence de dysfonctionnements du poste.

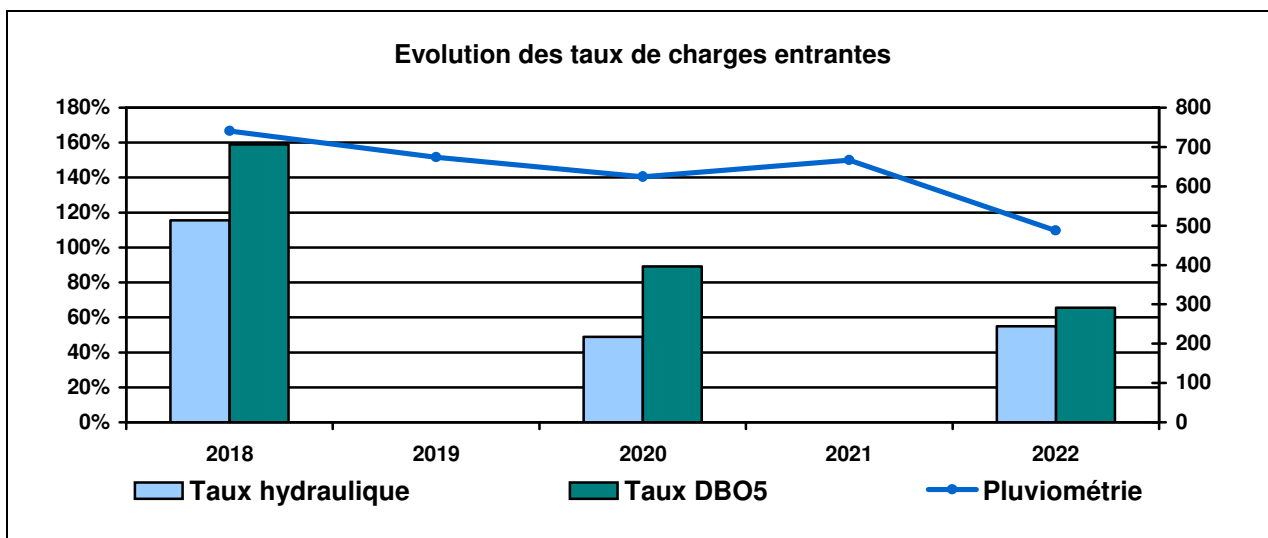
9. Évolution des charges entrantes station (bilans 24h)

Les charges entrantes sont très élevées par rapport à la population raccordées. Cela s'explique en partie par le point de prélèvement localisé dans le poste en entrée de station. Cependant, des arrivées très chargées ont été observées lors des bilans. Il semble important d'identifier l'origine de ces apports supplémentaires, de fréquentes surcharges organiques pouvant nuire au fonctionnement du lagunage.
